**PRESUPUESTO PARTICIPATIVO No. 62**

**DESCRIPCION DE LOS TRABAJOS:** CONSTRUCCIÓN DE BADENES, REGISTROS, ACONDICIONAMIENTO, FILTRANTES Y CONTENES.

**DIRECCIÓN:** CALLE OVANDO, MARTINA ALONSO, HIGUEY, PRIMERA, HENRY MORGAN, DUARTE, JACOBO MAJLUTA DEL SECTOR LOS ARQUEANOS.

DETALLE BADEN

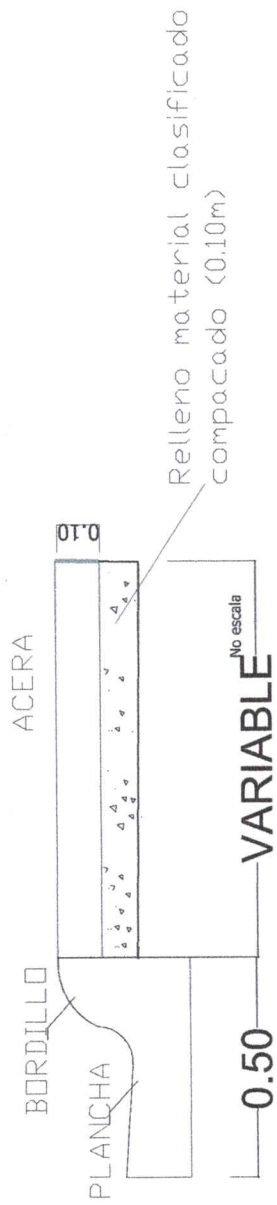
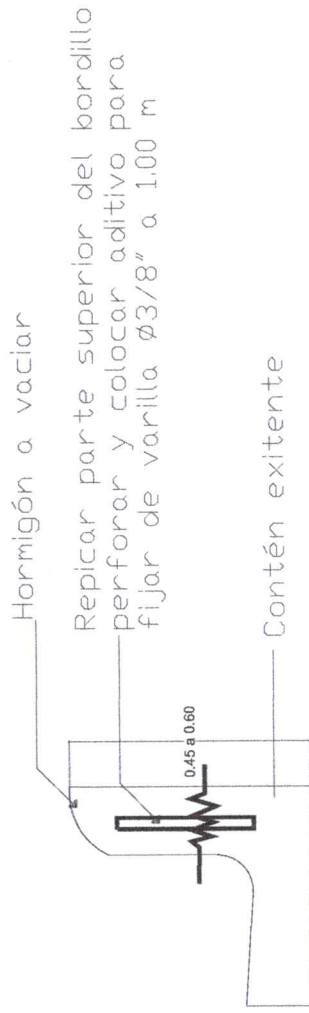
1 DETALLE ACERA

ACERA-CONTEN

LEVANTAR BORDILLO EN TRAMOS DE CONTEN

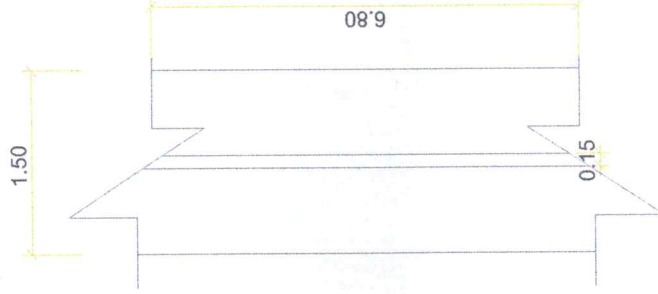
1 DETALLE DE EXCAVACIÓN  
ESCALA: 1:40

2 SECCIÓN DIMENSIONADA  
ESCALA: 1:40

3 DETALLE CONSTRUCTIVO  
ESCALA: 1:40

$\varnothing 1/2" @ 0.20$  MTS A.D. (AMBAS DIRECCIONES)

LOSA F'C = 210 KG/CM<sup>2</sup>

PENDIENTE  $\geq 1\%$

HORMIGÓN CICLOPEO

4 DETALLE MATERIALES  
ESCALA: 1:40

5 VISTA EN PLANTA  
ESCALA: 1:40

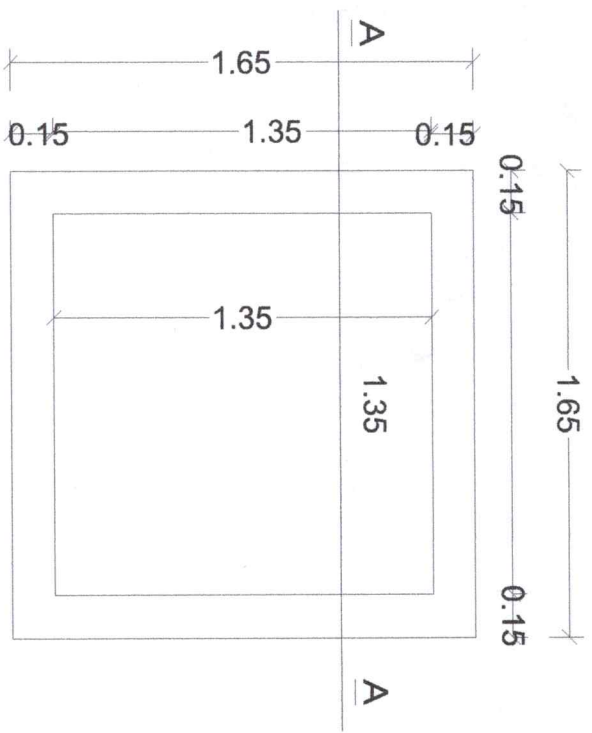
1  
A-01 PLANTA DIMENSIONADA  
ESCALA: N/A

PLANTA

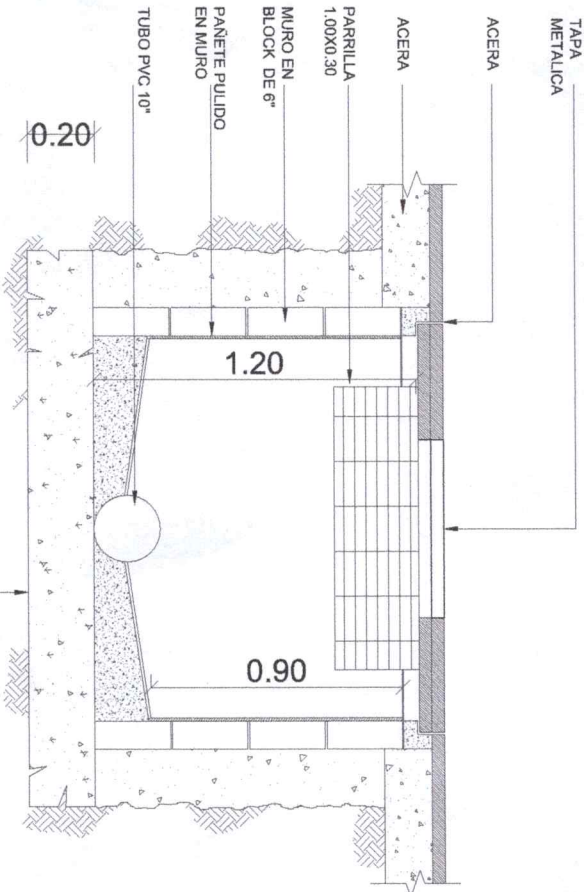
4  
A-01 SECC.A.  
ESCALA: N/A

PLATEA EN HORMIGON  
ARMADO  
Ø3/8" @ 0.20 mts A.D.
